# **SCHLEITHEIMERBACH**

**BAU- UND ENTWICKLUNGSGESCHICHTE**

#### **BERICHT**

# Bau- und Entwicklungsgeschichte Ufermauern und Brückenbauten Schleitheimerbach

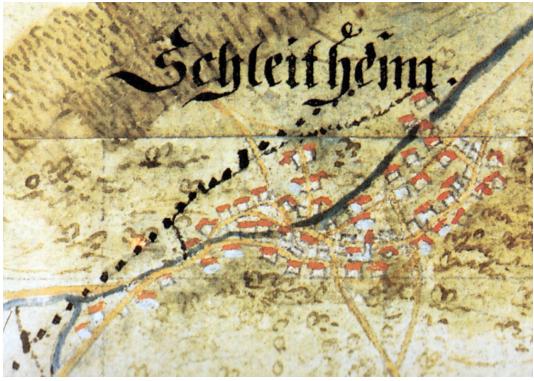
Abb. 3 (**undatiert, vor 1786**) Während die Bahnhofbrücke bereits zu bestehen scheint, fehlt im Plan die gedeckte Rote Brücke noch, was die vorgenommene zeitliche Eingrenzung der Karte erlaubt. Abgebildet in: Guyan / Wanner (1985), S. 92, ohne Angabe zur Herkunft (Ausschnitt).

Im späteren 18. Jahrhundert stand die Kronenbrücke alleine, eine zweite Brücke über den Dorfbach fehlte (vgl. Abb. 3). Im nicht datierten Kartenausschnitt (vgl. GUYAN / WANNER 1985, S. 92) unterquerte der Dorfbach bereits die Staatsstrasse auf Höhe der heutigen Bahnhofbrücke. Hingegen fehlt im Plan die im Jahre 1786 fertig gestellte Rote Brücke, was die Datierung des Planes in die 1. Hälfte der 1780er-Jahre erlaubt.<sup>4</sup>

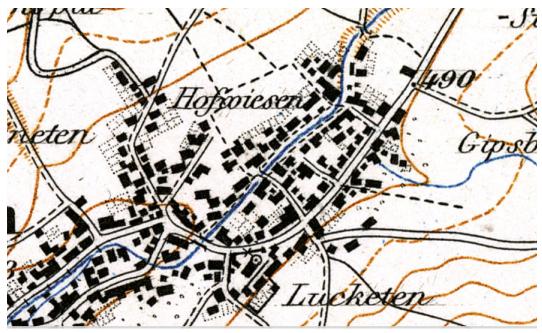
Abb. 4 **1879** Siegfriedkarte TA25, Blatt 13 "Schleitheim" (Ausschnitt). Darstellung des Oberdorfs mit Eintrag der Eberli-, Kronen- und Roten Brücke. Die Rösslibrücke wird im Plan nur als Fusssteg vermerkt. Q: swisstopo / SLT, www.map.geo.admin.ch.

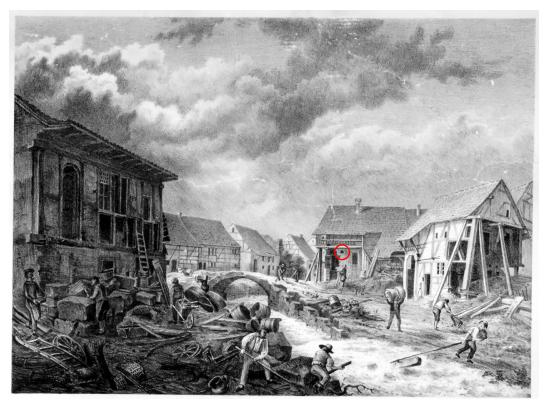
Abb. 6 **1844** "Schleitheim nach der Ueberschwemmung vom 2. Juni 1844. \* Wasserhöhe" [roter Kreis], Stecher J[ean]. Bornet fecit. Die Darstellung zeigt die Rösslibrücke (Bildmitte mit \* Beggingerstrasse 49). Q: GemA Schleitheim, Planschrank Wasserbau-Pläne I.

Die Lithografie, die dem damaligen Schadensausmass Ausdruck verlieh, zeigt, dass die Bach begleitenden Wege ausserhalb des Dorfes nahezu eben zum Gewässer verliefen. Erst gegen die Rösslibrücke erhebt sich das Gelände, um hinter der Brücke wieder abzufallen. Die Ufermauern sind hier aus grossformatigen Quadersteinen gefertigt, deren herab gefallenen Steine im linken Bildrand aufgestapelt werden. Unter dem Brückenscheitel ist die linksufrige Dammmauer erkennbar, deren Mauerkrone herabgerissen ist.

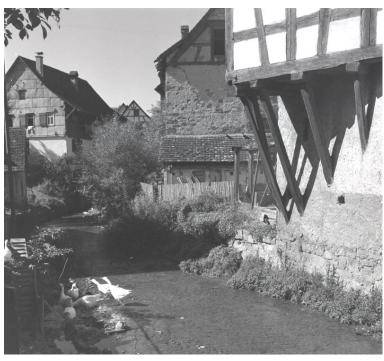
Abb. 7 **Okt. 1950** Das zurückgesetzte Kellergeschoss und der Gebäudeüberstand der Bierbrauerei Stamm ist Folge der Bachbegradigung an diesem Ort. Die tragenden Stützen wurden Ende der 1960er-Jahre zugunsten eines befensterten Kellergeschosses entfernt. Q: Sammlung Ernst Brunner, Fotoarchiv Schweizerische Gesellschaft für Volkskunde SGV, Sign. SGV\_12N\_36962 (alt: PU 82)

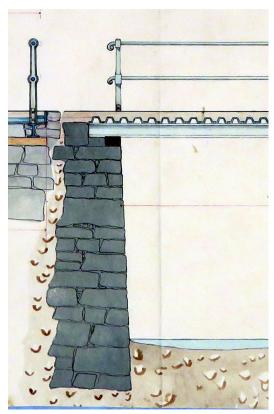
Abb. 8 **1892** Ohne Titel. Bauweise der Ufermauer am Beispiel der rechtsufrigen Ufermauer der Eberlibrücke. Q: GemA Schleitheim, Planschrank Wasserbau-Pläne II» (Ausschnitt).

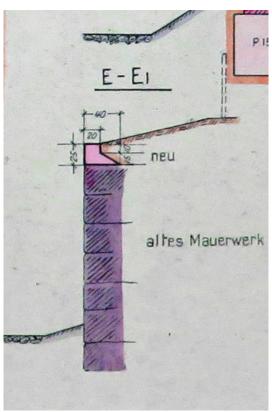
Abb. 9 **1947** "Neue Brücke oben im Dorf oberhalb Rösslibrücke." Bauweise der Ufermauer am Beispiel der linkssufrigen Bachmauer. Q: GemA Schleitheim, Sign. I A 14c Akte 13c. (Ausschnitt).

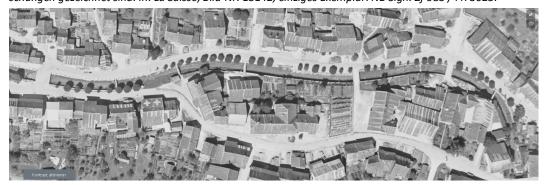
Abb. 11 **13. Aug. 1945** Die entlang des Schleitheimerbachs gepflanzten Kugelrobinien stehen im Wechsel zwischen Adlerstrasse und Poststrasse. Q: swisstopo / SLT, Inv-Nr. 302921, Flughöhe 1'900 Meter.

Im Unterdorf wurden im ausgehenden 19. Jahrhundert zwischen der Büchsenbrücke und Gemeindehausplatz / Kreuzung Adlerstrasse entlang des Schleitheimerbachs Kugelrobinien (Robinia pseudoacacia 'Umbraculifera') gepflanzt (ältester bildlicher Nachweis 1901, vgl. Abb. 10). Die Bepflanzung erfolgte alternierend im Wechsel zwischen rechtem und linken Ufer. Die Bäume verschwanden vor 1954, wurden aber im Jahr 1965 wieder gepflanzt. Bemerkenswerterweise sind die Jungbäume anfangs der siebziger Jahre auf Luftbildern nicht mehr fassbar und erscheinen erst wieder 1976.<sup>44</sup> Die Jungbäume stehen in einem Rasenstreifen zwischen Strasse und Bachgeländer (vgl. Abb. 12.)

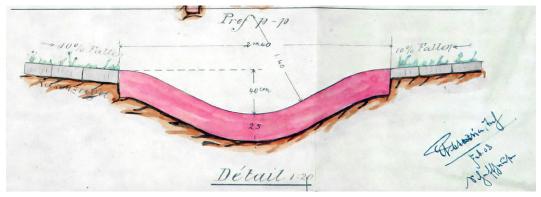
Abb. 13 **Febr. 1908** "Project für die Sohlenregulierung des Dorfbachs in Schleitheim: Querprofile Msb. 1:100", sign. E. Pletscher, Ing. Schaffhausen. Darstellung der Ufermauern und Detail der betonierten Bachsohle. Q: GemA Schleitheim I A 14c Akten 14a-f «Bach-Korrektionen» (Ausschnitt, hier: Detail Rinne 1:20).

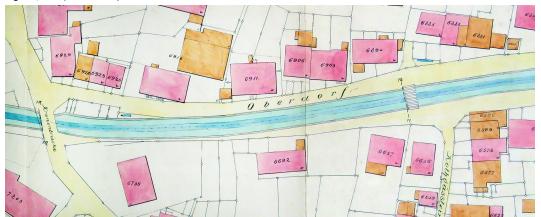
Abb. 19 **Feb. 1908** «Situationsplan 1:500 Unterdorf: Project zur Sohlenregulierung, gez. E. Pletscher, Ing., [Schaffhausen]». Der dargestellte Abschnitt zeigt die zwischenzeitliche Auffüllung der ehemaligen Aufweitung und Umnutzung in Strassenland, wohl 1889/90 erfolgt. Die linksseitige Ufermauer ist auf Höhe von Haus Frohsinn von der Parzellenlinie gegen Norden abgerückt. Q: GemA, Sign. I A 14c Akten 14a-f.

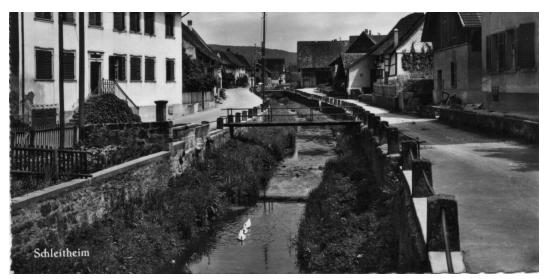
Abb. 20 **(undat., nach 1943)** «Schleitheim» Rechtsufriges Mauerwerk des Schleitheimerbachs, von der Kronenbrücke aus gesehen, im Hintergrund Fussgängerbrücke 02. Vorne links: Gartenmauer mit Mauerversatz unterhalb Brunnen. Erstes Geländerstein R10. Q: PK-schlaate.info, Bild-Nr. 5216.

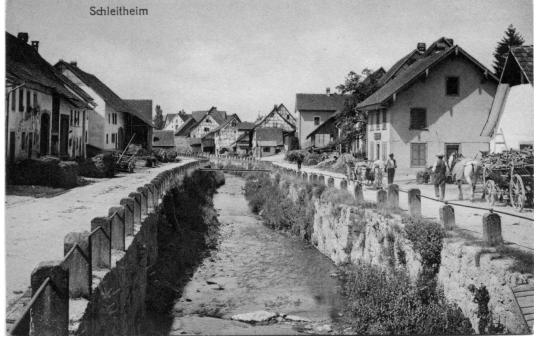
Abb. 21 **(undat.)** «Schleitheim» Rechtsufriges Mauerwerk des Schleitheimerbachs, von der Rösslibrücke aus gesehen, im Hintergrund Fussgängerbrücke 01. Vorne rechts: Mauerversatz bei R106. Q: PK-schlaate.info, Bild-Nr. 5206.

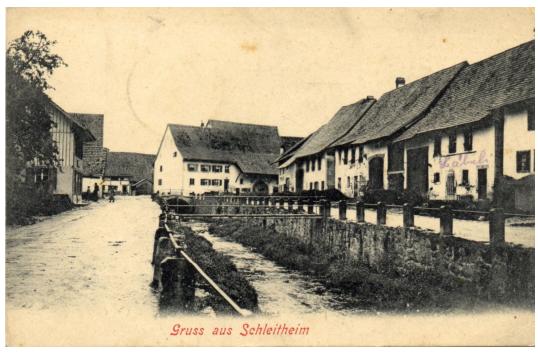
Abb. 22 (undat.) «Gruss aus Schleitheim» (rechts: Häbeli). Linksufriges Mauerwerk des Schleitheimerbachs, unterhalb des Fussgängerstegs 01 aus gesehen, im Hintergrund Rösslibrücke. Q: PK-schlaate.info, Bild-Nr. 5208.

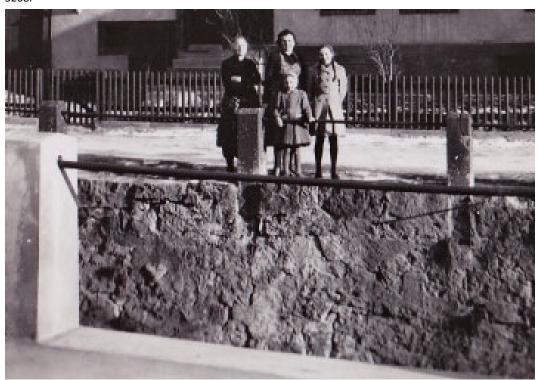
Abb. 23 **(undat., nach 1943)** Linksseitige Ufermauer auf Höhe von Haus «Grütli», unmittelbar nach Sanierung der Beggingerstrasse. Q: Postkarte, Fotoarchiv Schaffhausen, ohne Sign. (Ausschnitt).

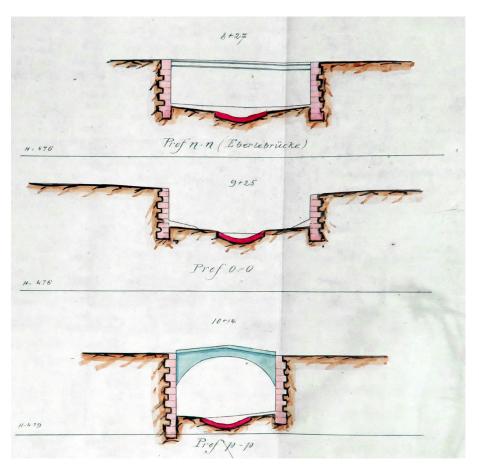
Abb. 24 **Febr. 1908** «Project für die Sohlenregulierung des Dorfbachs in Schleitheim: Querprofile Msb. 1:100. Gez. E. Pletscher, Ing. Schaffhausen.» Darstellung der Ufermauern und Brücken Abschnitt Rösslibrücke (p-p') bis Eberlebrücke (n-n'). Q: GemA Schleitheim, Sign. I A 14c Akten 14a-f «Bach-Korrektionen» (Ausschnitt).

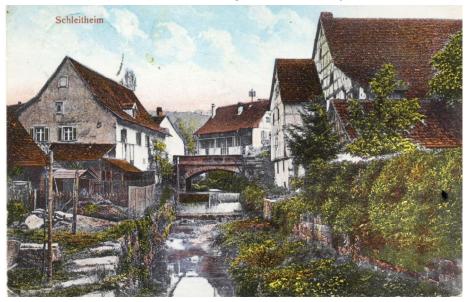
Abb. 25 **(undat., nach 1912)** «Schleitheim». Mühlekanal mit Gartenmauer Richter Bächtold. Q: PK-schlaate.info, Bild-Nr. 6981.

Der Brücke standen sich ursprünglich zwei profilierte Säulenpaare gegenüber, wo ein Paar auf GB-Nr. 211 erhalten ist. (Brückeninventar 1999, Inv.-Nr. 7)
Zur Situation vgl. Abb. 25.

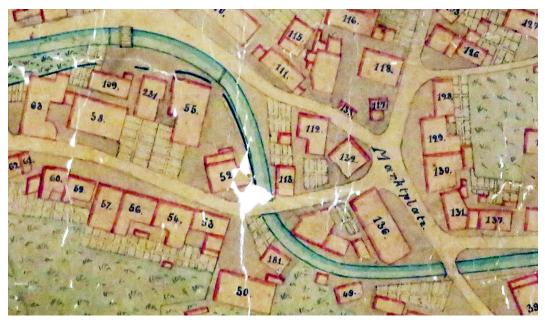
Abb. 28 **Um 1865** « Schleitheim. : Maasstab = 1:2000 o. 100 Ruthen : dem v. Ehrs. Pfarramt in Schleitheim F.S.». Abschnitt zwischen Kronen- und Ochsenbrücke, mit Eintrag Fussgängerbrücke 03. Q: GemA Schleitheim, Planschrank I, Schublade V.

1865: Wiedereintrag in Dorfplan (vgl. Abb. 28).

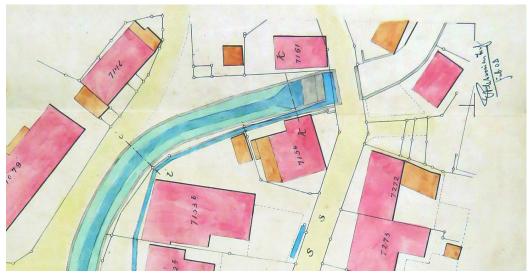
Abb. 30 **Feb. 1908** «Situationsplan 1:500 Unterdorf: Project zur Sohlenregulierung, gez. E. Pletscher, Ing., [Schaffhausen]». Der dargestellte Abschnitt zeigt die Situation um das Wehr vor dessen Neubau. Q: GemA, Sign. I A 14c Akten 14a-f. (Ausschnitt, um 90 Grad gegen Westen gedreht)

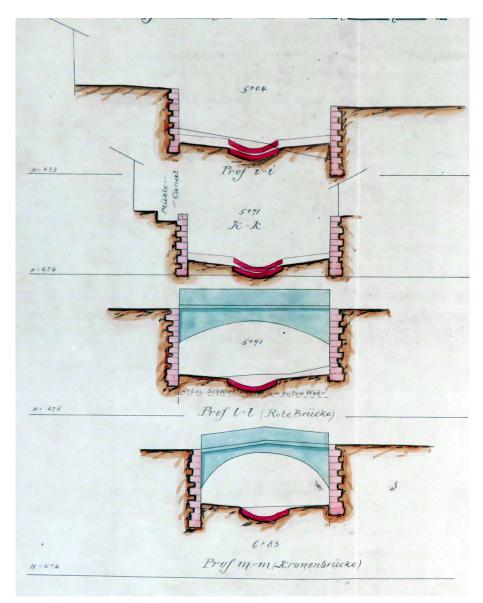
Abb. 31 **Febr. 1908** "Project für die Sohlenregulierung des Dorfbachs in Schleitheim: Querprofile Msb. 1:100." Darstellung der Brücken und Ufermauern: Kronenbrücke (m-m'), Rote Brücke (I-I'), Mühlekanal / Adlerstrasse 4 (k-k') und bei Fussgängerbrücke 03 / Adlerstrasse 8 (i-i'). Q: GemA Schleitheim, Sign. + A 14c Akten 14a-f «Bach-Korrektionen» (Ausschnitt Kronenbrücke / Rote Brücke / Mühlekanal).

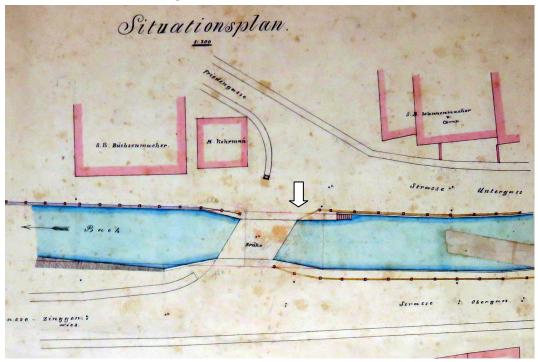
Abb. 36 **Juni 1873** «Situationsplan <u>1:200</u> ». Der dargestellte Abschnitt zeigt die zwischenzeitliche Aufweitung des Schleitheimerbachs auf Höhe der linksseitigen Uferlinie entlang der oben dargestellten Mauerverlaufs. Q: StaSH, Karten und Pläne, Sign. 1/817 (weisser Pfeil: Eintrag der neu zu bauenden Büchsenbrücke).

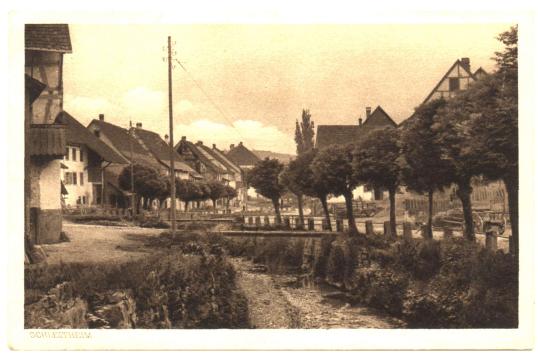
Abb. 37 **(undat., vor 1951)** «Schleitheim». Der Blick fällt von der Fussgängerbrücke 04 gegen Westen und zeigt neben den beiden Baumreihen Kugelakazie die über den Schleitheimerbach führenden Fussgängerbrücke 05 & 06. Die linksseitige Ufermauer (Abschnitt +/- L257) ist noch ohne Abdeckung und unverputzt. Q: PK-schlaate.info, Bild-Nr. 7000.

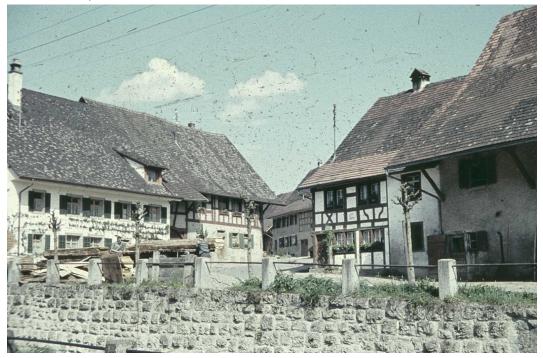
Abb. 38 **(undat., nach 1951)** «Im Raa». Die 1951 neu erstellte linksseitige Ufermauer (L263 bis L271) unterhalb der Adlerstrasse 35. Q: Stadtarchiv Schaffhausen, Sammlung Willy Pletscher, Sign. 325096, Neg. J\_18.06.05.

In den dreissiger Jahren zeichneten sich verschiedenen Orts gröbere Beschädigungen der Ufermauern ab. Zudem führte der Brand beim Gasthaus Löwen 1935 zum Einsturz der Bachmauer. <sup>49</sup> Die zu ersetzende Mauer erfolgte aus Steinen, welche die Gemeinde franko Baustelle lieferte. In den Kriegsjahren beauftragte die Gemeinde im Zuge der Arbeitsbeschaffung das Ausbessern der rechtsseitigen Ufermauern im Ober- und Unterdorf, bis 1945 die kriegsbedingte Kontingentierung des Zements die Arbeiten unterbrachen. Die Arbeiten konnten 1947 zum Abschluss gebracht werden. In den 1940er- begann man auch, die Mauerkronen mit Betonriegel abzudecken. 1951 erfolgte der Neubau der Ufermauer im Bereich "Am Raa" (bei Haus zur Blume, Adlerstrasse 30) mit bossiertem Quadermauerwerk (Abb. 38).

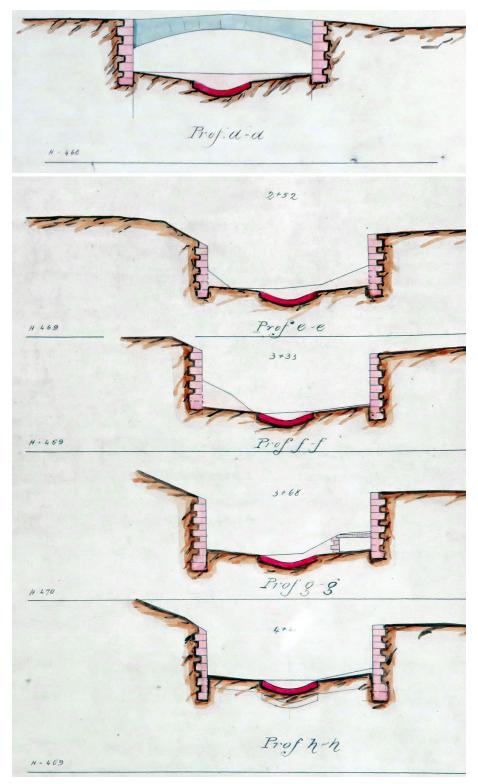
Abb. 39 **Febr. 1908** "Project für die Sohlenregulierung des Dorfbachs in Schleitheim: Querprofile Msb. 1:100." Darstellung der Ufermauern auf Höhe der Schwelle Ochsenbrücke (h-h'), des Kanals der Tenger'schen Gipsmühle (g.g'), der Fussgängerbrücke 04 (f-f'), Im Raa (e-e') und Büchsenbrücke (d-d'). Q: GemA Schleitheim, Sign. + A 14c Akten 14a-f «Bach-Korrektionen»

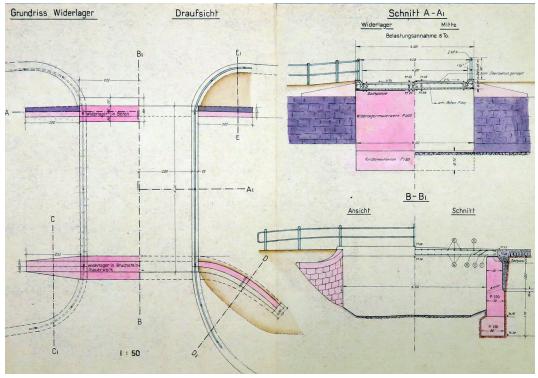
Abb. 40 **1947 Brücke Beggingerstrasse 60** Baueingabe, ohne Titel, Verfasser Meliorationsamt des Kantons Zürich. Q: GemA I A 14c, Akte 13c (Ausschnitt)

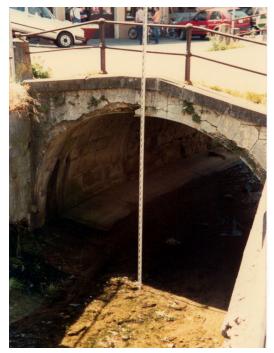
Abb. 41 **(undat. vor 1987) Rösslibrücke** Vorzustand Sanierung, von Osten her gesehen. Q: Walter Schwarz, Ingenieurbüro 8180 Bülach (1995, S. 2).

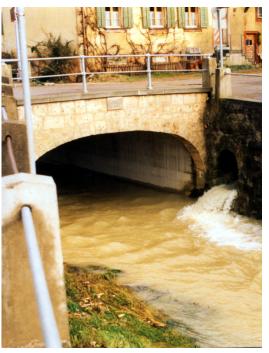
Abb. 42 **(undat., vor Dez. 1989), Rösslibrücke** Nachzustand Sanierung, von Westen her gesehen. Q: Walter Schwarz, Ingenieurbüro 8180 Bülach (1995, S. 8).

Trägerbrücke mit asphaltierter Betonplatte auf gelenkig gelagertem Stahlbetonrahmen, deren Rahmenstiele auf das bestehende Brückenwiderlager abgestellt sind. Unterseitig von der Tragkonstruktion abgetrennte Verblendungsbogen aus natursteinverkleidetem Beton mit stilisiertem Binderquader. Röhrengeländer mit profilierten gusseisernen Geländerpfosten rechteckigen Grundrisses und profiliertem Fussgesims analog Handlauf Dorfkirche. Geländerrohre neu, Handlauf und Traverse stirnseitig auf/an Beton-Steinpfeiler verschraubt.

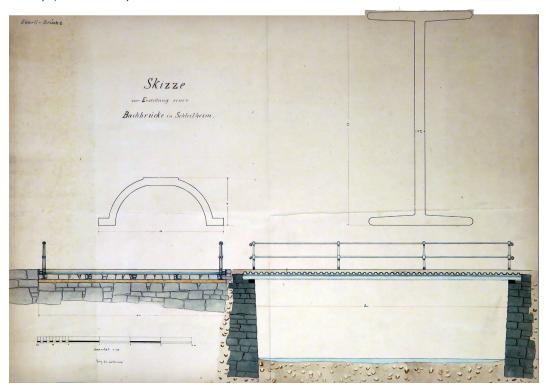
Abb. 44 **1892 Eberlibrücke** "Skizze für die Erstellung einer Bachbrücke in Schleitheim", Rückseite beschriftet: 1892. Ursprüngliche Konstruktion bestehend aus Zoreseisen, die fünf eisernen Unterzügen (Doppel-T-Träger NP 30) aufgelegt und mit selbigen verschraubt waren und anschliessend mit Beton übergossen wurden. Die Brückengeländer sind durch den Beton hindurch mit den Zoreseisen verschraubt. Q: GemA, Planschrank Wasserbau-Pläne II, gez. Johann Stamm.

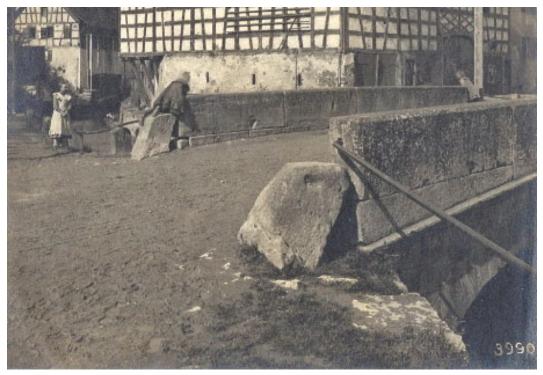
Abb. 48 1912 Kronenbrücke. Im Bildhintergrund Bierbrauerei Stamm. Q: Postkarte, Bild-Nr. 3990.

Rundbogiges Brückengewölbe mit geschnittener Steinquaderfassung der Stirnseiten und Segmentschnitte am Bogengewölbe. Bogenscheitel profilierte Kaffgesimse, Quadermauerwerk aus beigem Sandstein mit vereinzelten roten Sandsteinen durchmischt, Gewölbe mit zusätzlichen Tuff. Brüstung mit stehenden Steinplattenquadern aus Sandstein auf niedrigem Randträger abgestellt, nordseitig durch gerundete Betonbrüstung ersetzt. Sandsteinoberfläche diagonal scharriert und gespitzt. Im Süden bauzeitliche Radabweiser in Sandstein, links Haustein, rechts roher Steinbrocken.

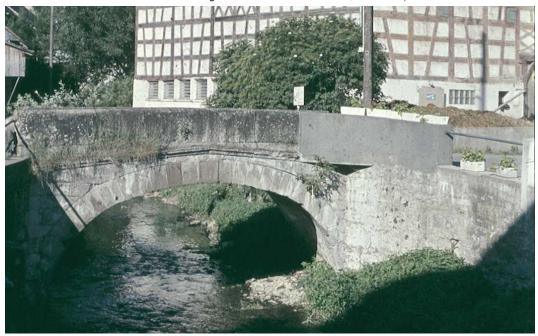
Abb. 49 **(undat., vor 1970)** Kronenbrücke mit frisch gesetzter Betonbrüstung (selbige vor 1966 erstellt). Zum Zeitpunkt der Aufnahme besass die Bierbrauerei Stamm bereits ein neues Sockelgeschoss. Q: Stadtarchiv Schaffhausen, Fotonachlass Willy Pletscher († 1970), Bild-Nr. 324942\_J-18.06.05

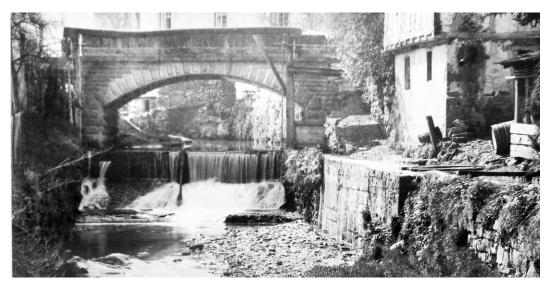
Abb. 50 **(1920/21)** Rote Brücke mit Wehr und Mühlekanal (rechts) samt Betonplombe. Q: Fotoarchiv Koch / Schiendorfer (Hg.), S. 99 (Ausschnitt).

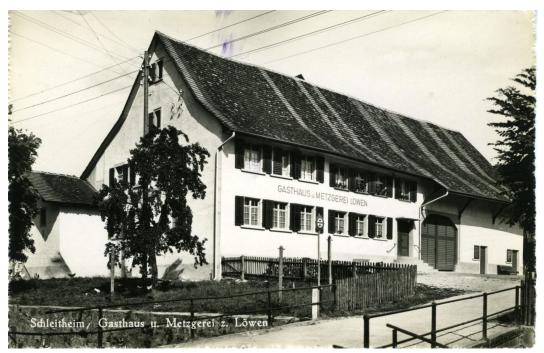
Abb. 51 (undat., um 1950) Leuenbrücke. Vorgängerbrücke mit Geländer analog Rösslibrücke. Q: PK-schlaate.info, Bild-Nr. 6999.

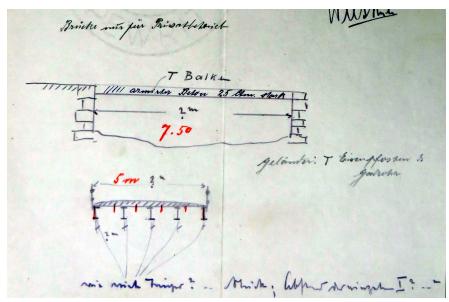
Abb. 52 **21. Mai 1942 Fussgängerbrücke 04 / Schudelsteg** "Brücke für den Privatbetrieb", Konstruktionsskizze des Schleitheimer Baureferenten der 1942 beantragten neuen Brücke mit Eisenträger NP 20, armierter Betonplatte 25 cm und einem Geländer aus T-Eisenpfosten & Gasrohre. Q: GemA, I A 14c, Akte 13g.

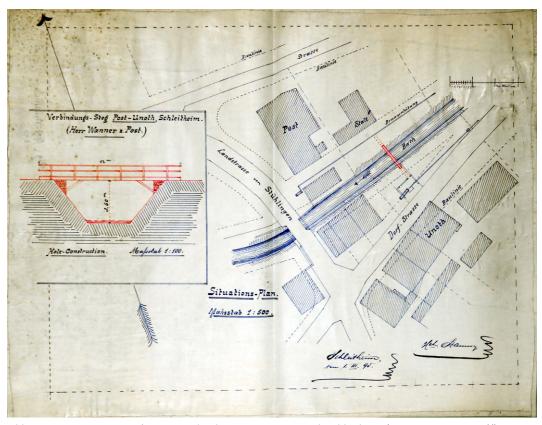
Abb. 55 **1. März 1895 Unoth-Steg** "Verbindungs-Steg Post-Unoth Schleitheim (Herr Wanner z. Post)", Masstab 1:20 Meter", Konstruktionsskizze als hölzernes Sprengwerk mit horizontal versetzten Holzlatten als Traversen und neu gemauerten Widerlager. Q: GemA, I A 14c, Akte 13L

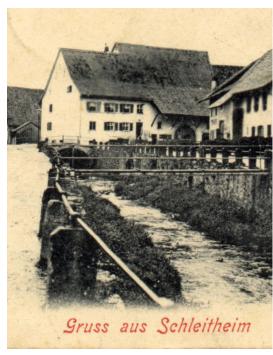
Abb. 57 **(undat. nach 1903)** «Gruss aus Schleitheim» Bachgeländersteine der ältesten Generation entlang der rechtsufrigen Beggingerstrasse, Bildmitte Hintergrund Gasthaus Rössli. Q: PK-schlaate.info, Bild-Nr. 5208 (Ausschnitt).

Herstellungsjahr und Herkunft der ältesten Steine sind unbekannt, jene bis zu Beginn des 20. Jahrhunderts stammen aus den Eberfinger Steinbruch Schosshalde bei Stühlingen (Dt.). Jüngere Steine wurden in armierten Beton erstellt. Aufgrund der unterschiedlichen Grösse und Materialisierung können mehrere Generationen an Geländersteinen festgestellt werden.

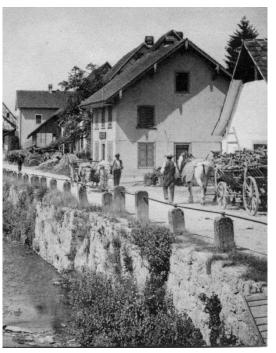
Abb. 58 (undat.) "Ohne Titel" Bachgeländersteine der ältesten Generation entlang der rechtsufrigen Beggingerstrasse, Bildmitte Haus-Nr. 41. Q: PK-schlaate.info, Bild-Nr. 5206. (Ausschnitt).

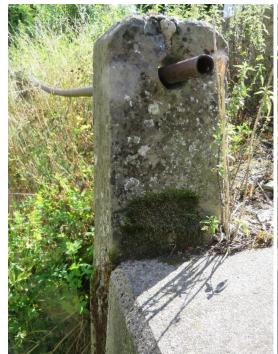
Abb. 59 **2020**. Bachgeländersteine der zweiten Generation ggü. Brauerei Stamm (L206). Masse: H: 56 (77) cm, Basis 30.5 cm, Kopf 30 cm, Giebelkappung 5 cm, Bohrung ab Basis 38 (59) cm. Q: Osoegawa, Aug. 2020

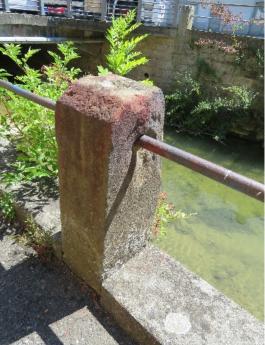
Abb. 60 **2020**. Bachgeländersteine der zweiten Generation in der Hofstatt, oberseitig mit runder Einkerbung für Eisenring, analog der 1. Generation.

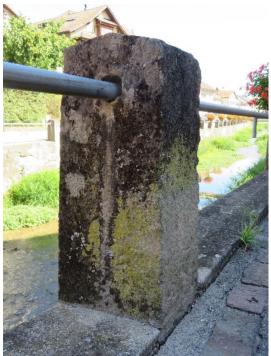
Abb. 61 **2020** Bachgeländerstein der dritten Generation mit allseitig gespickter Oberfläche (1889/90), Bachstrasse auf Höhe Haus Frohsinn.

Masse: H: 75 cm, Basis 34 cm, Kopf 30 cm, Bachseite 30 cm, Giebel 5 cm, Bohrung ab Basis 60 cm.

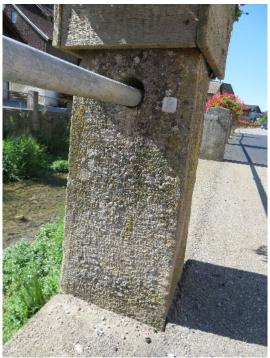
Abb. 62 **2020** Bachgeländerstein der dritten Generation, hier mit ostseitig gestockter Oberfläche und Randschlag, Beggingerstrasse (unvermasst). Q: Osoegawa, Aug. 2020.

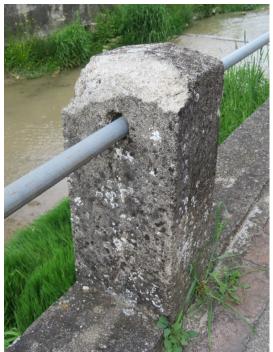
Abb. 63 **2020** Bachgeländerstein der vierten Generation (1930er-Jahre) mit abgeriebener Oberfläche, Bachstrasse / Eberlibrücke. Masse: H: 74 cm, Basis 32 cm, Kopf 28 cm, Bachseite 25 cm, Giebel 3 cm, Bohrung ab Basis 60 cm. Q: Osoegawa, Mai 2020.

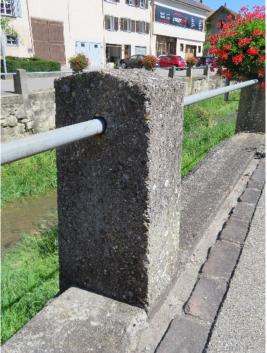
Abb. 64 **2020** Bachgeländerstein der vierten Generation mit Zuschlag analog Betonabdeckung (1941/47), Beggingerstrasse. Masse: H: 75 cm, Basis 36 cm, Kopf 30 cm, Bachseite 25 cm, Giebel 3 cm, Bohrung ab Basis 60 cm. Q: Osoegawa, Aug. 2020.

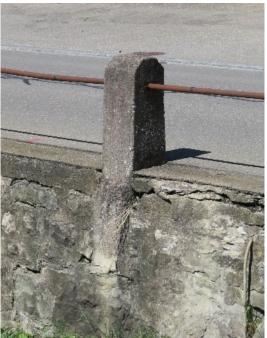
Abb. 66 **2020** Bachgeländerstein, Typ Eberfingerstein, analog Entwurf Baugeschäft H. Pletscher-Proyer. Masse: H: 77 cm, Basis 37 cm, Kopf 30 cm, Bachseite 28 cm, Giebelkappung 7 cm, Bohrung ab Basis 63 cm. Q: Osoegawa, Aug. 2020.

Abb. 65 **21. Sept. 1932** Bachgeländerstein nach einem Entwurf von Baugeschäft H. Pletscher-Proyer, mit flach geneigtem wie symmetrisch gekappten Kopf, bezeichnet als «Typ Eberfingerstein». Der oben abgebildete Geländerpfosten erscheint sowohl in der Begginger- als auch in der Poststrasse, jedoch mit verändertem Mass! Q: GemA, Sign. I-A 14c Schleitheimerbach, Akte 16c.

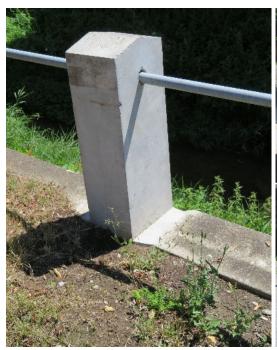
Abb. 67 **2020** Bachgeländerstein der fünften Generation scharfkantig, mit abtaloschierter Oberfläche, ohne konische Verjüngung und Oberflächenbearbeitung, nach einem Entwurf von Ing. Walter Schwarz (1988), Poststrasse. Q: Osoegawa, Aug. 2020.

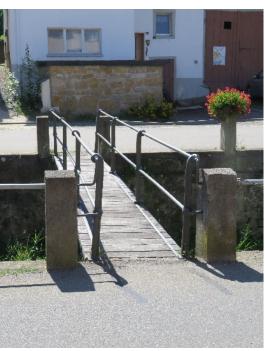
Abb. 68 **2020** «Doppelstein»: auf beiden Uferseiten sich gegenüberstehende Geländersteine, hier: Steg Nr. 01. Die paarweise gesetzten Steine treten nur im Oberdorf auf. Q: Osoegawa, Aug. 2020.

In der Begginger-/Bachstrasse finden sich von uns als «Doppelsteine» bezeichnete Geländersteinpaare, welche in erkennbar engerem Stand stehen als die üblich eingehaltenen Abstände. Die Aufstellung ist als Hinweis auf einen früheren Steg zu werten, der an dieser Stelle vorgesehen, aber nicht realisiert wurde. Dafür spricht, dass auf der gegenüberliegenden Bachuferseite das zugehörige Pendant fehlt.

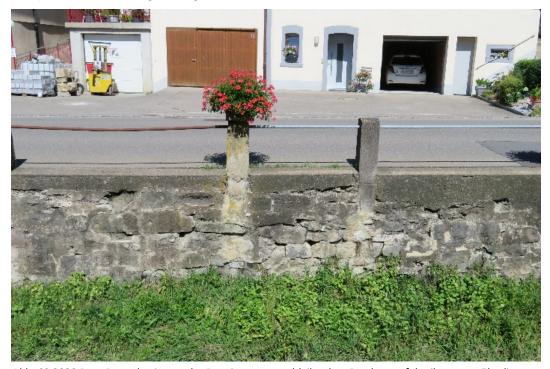
Abb. 69 **2020** Der «Doppelstein» an der Beggingerstrasse bleibt ohne Pendant auf der ihm gegenüberliegenden Seite, Hinweis auf einen ehemals projektierten Steg? Q: Osoegawa, Aug. 2020.
